# CENTRE DE LA BLÉCHERETTE

ASSAINISSEMENT ÉNERGÉTIQUE DU BÂTIMENT CB1

Le Mont-sur-Lausanne - VD

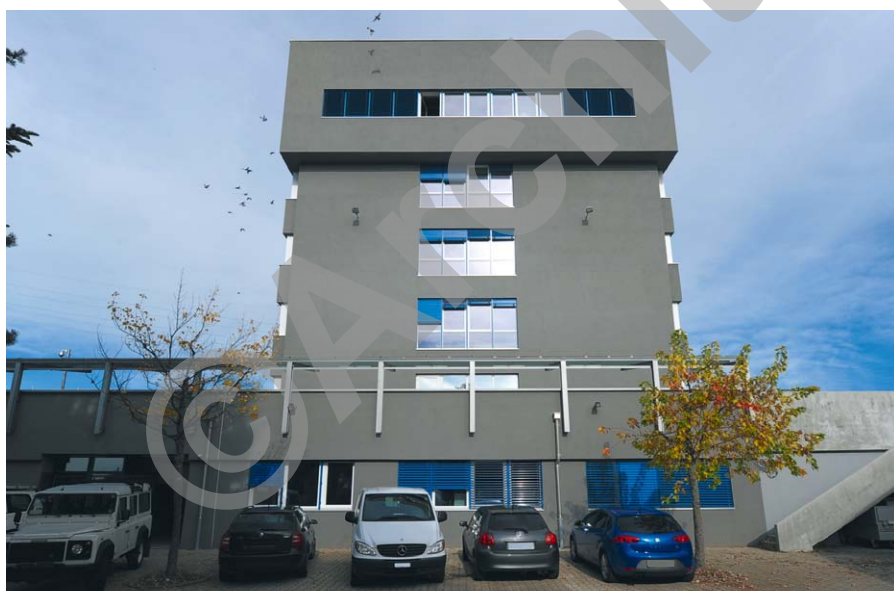
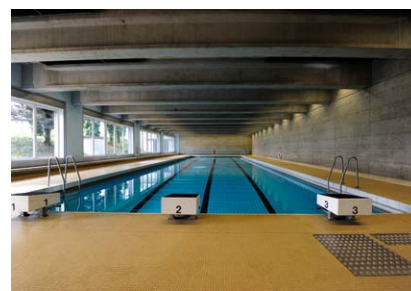
#### Photos

Le bâtiment retrouve une image moderne et réalise de substantielles économies d'énergie.
