# CENTRE DE LA BLÉCHERETTE

ASSAINISSEMENT ÉNERGÉTIQUE DU BÂTIMENT CB1

Le Mont-sur-Lausanne - VD

### Rénovation d'un bâtiment gros consommateur d'énergie.

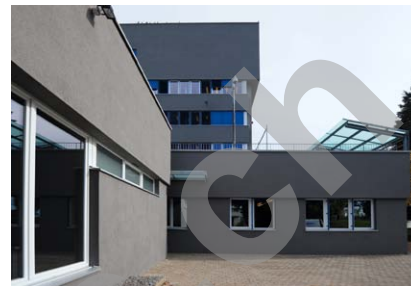
Environ 60 m<sup>2</sup> de capteurs solaires thermiques ont été posés en toiture pour assurer le préchauffage de la piscine et des douches.
