THÉÂTRE DE LA CHAUX-DE-FONDS

RESTAURATION DU THÉÂTRE À L'ITALIENNE

LA CHAUX-DE-FONDS - NE

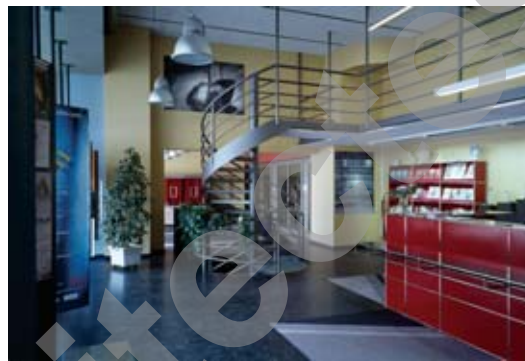
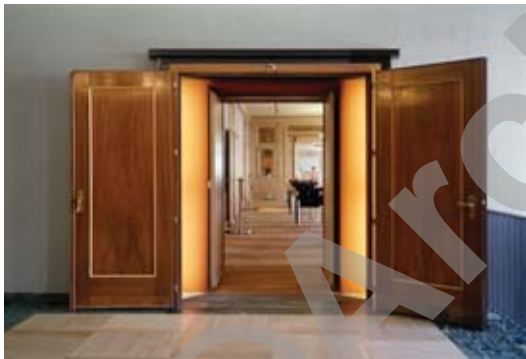
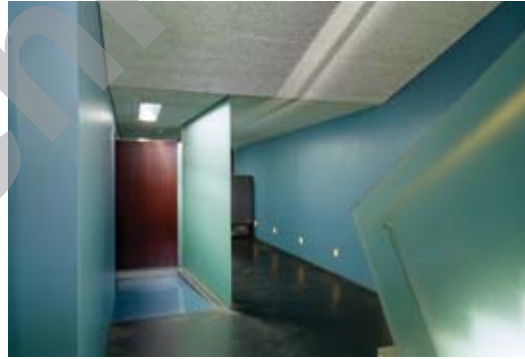
L'intervention, au niveau statique, a consisté essentiellement à assainir la structure du bâtiment avec la "restitution d'une lecture claire du système structurel existant et la conservation de sa substance". La restructuration des galeries a constitué une étape particulièrement importante et délicate. A l'origine réalisées en bois, les galeries présentèrent des signes d'affaiblissement dès leur agrandissement, en 1875. Celui-ci avait été réalisé essentiellement à l'aide de poutrelles métalliques disposées de manière disparate et sans tenir compte de la géométrie du système porteur, faisant apparaître un grand désordre structurel. L'assainissement a consisté, d'une part, à conserver et à renforcer les éléments d'origine

à l'aide de poutres-plaques en bois épousant la forme des gradins et, d'autre part, à retirer les pièces métalliques datant de 1875. Pour ce faire les parapets ont été désolidarisés des galeries et maintenus en équilibre à l'aide d'une structure métallique provisoire.

Afin de permettre l'exécution d'autres travaux de gros oeuvre, les galeries ont été en outre suspendues temporairement à la charpente de la toiture. Cela a notamment rendu possible l'assainissement des voûtes en pierre naturelle en redonnant à ces dernières leur fonction statique première; dans ce but, il a été procédé à une redistribution des charges verticales - linéaires et ponctuelles - provenant des galeries, à l'aide de colonnettes en acier traversant les voûtes et reposant sur de nouvelles fondations au sous-sol. Ainsi le bâtiment a pu retrouver une assise stable. Parallèlement à l'assainissement d'autres éléments porteurs, la charpente sur la scène a

été renforcée et les membrures inférieures de ses fermes rehaussées; cela pour augmenter de façon tangible le volume de l'espace scénique.
