LE NATIONAL DE MONTREUX

TRANSFORMATION DE L'ANCIEN HÔTEL ET IMMEUBLES PPE

Montreux - VD

HISTORIQUE / SITUATION

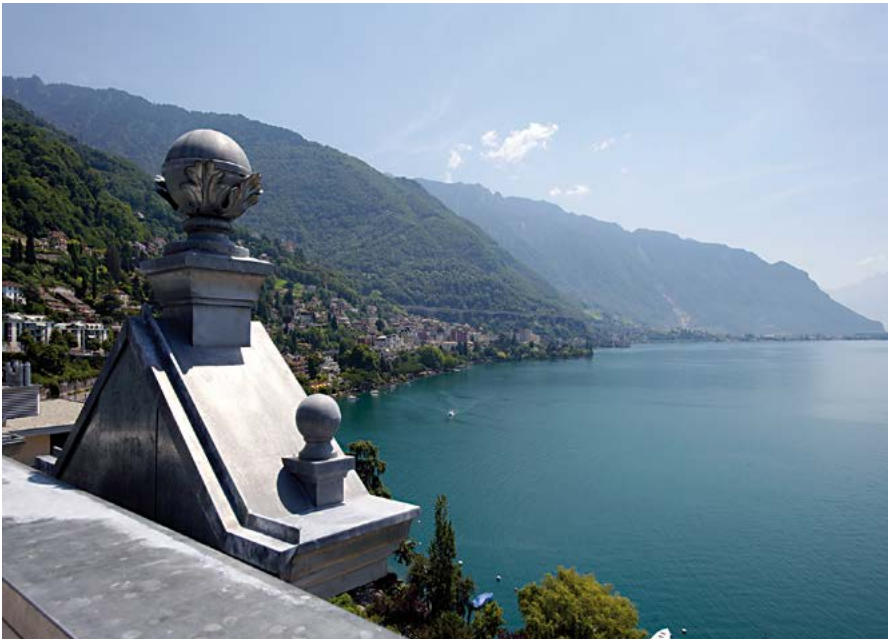
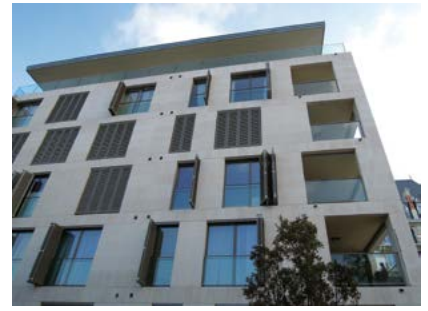
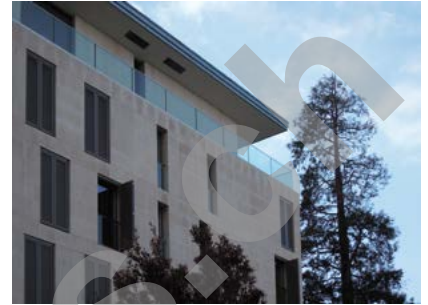
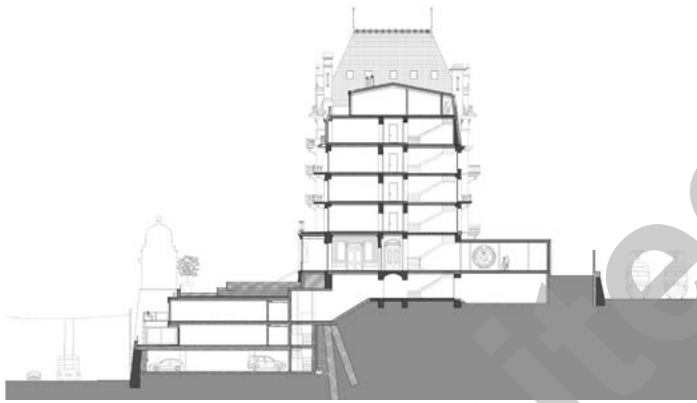
Photos

Volumes hors normes et détails soignés pour assurer la conservation de toutes les qualités initiales: la mise en œuvre du projet et des travaux témoigne du savoir-faire remarquable de tous les acteurs de l'opération.
