# LA GENEVOISE ASSURANCES

RÉNOVATION ET ASSAINISSEMENT DE L'ENVELOPPE  
DU BÂTIMENT ADMINISTRATIF  
GENÈVE - GE

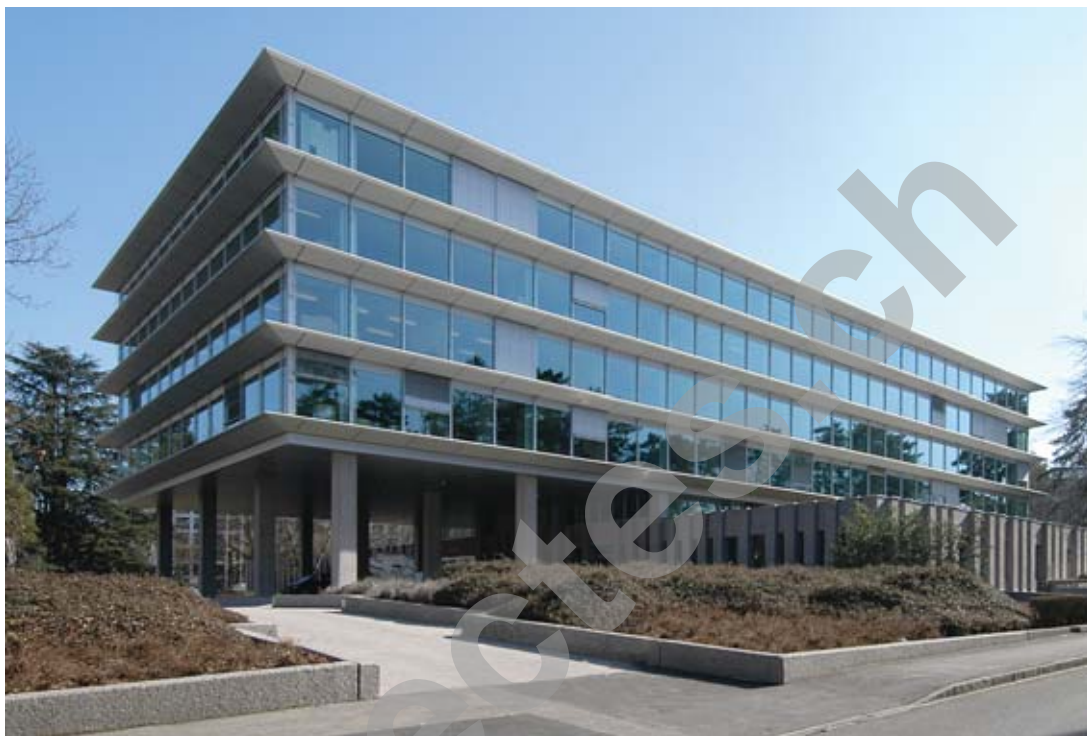
*Le bâtiment rénové conserve ses qualités d'expression grâce à l'apport de solutions modernes et fiables, mises en œuvre de façon rapide et systématique.*
