LA GENEVOISE ASSURANCES

RÉNOVATION ET ASSAINISSEMENT DE L'ENVELOPPE
DU BÂTIMENT ADMINISTRATIF
GENÈVE - GE

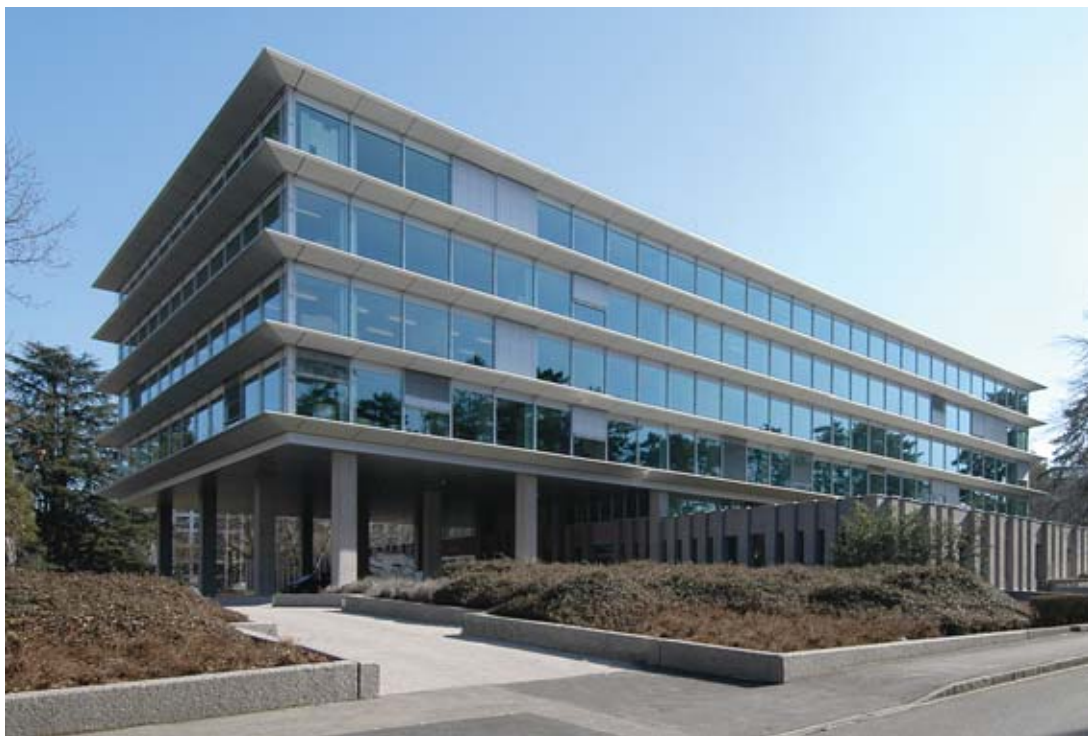
*Le bâtiment rénové conserve
ses qualités d'expression
grâce à l'apport de solu-
tions modernes et fiables,
mises en œuvre de façon
rapide et systématique.*
